# 吹风气回收装置检修情况浅析

**摘 要:**本文对造气车间吹风气回收装置检修前、后的效果进行了对比,并对检修情况进行了阐述及对更换设备的原因进行了说明,指出了只有确保设备完好才能实现吹风气回收装置长周期安全稳定运行的重要性。

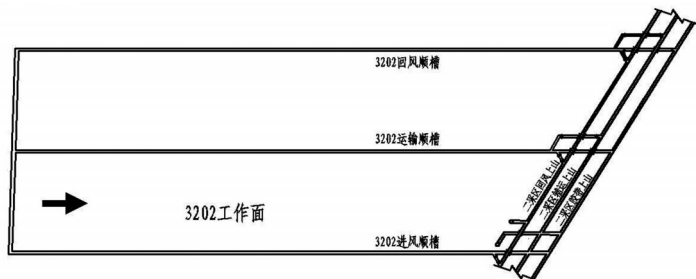
图 1 3202 工作面巷道布置图

风顺槽和开切眼组成工作面的回采系统(详见图 1: 3202 工作面巷道布置图)。
